ชื่อโบราณสถาน วัดใน

สถานที่ตั้ง หมู่ที่ ๓ ตำบลบ้านใต้ อำเภอกะพะงั่น

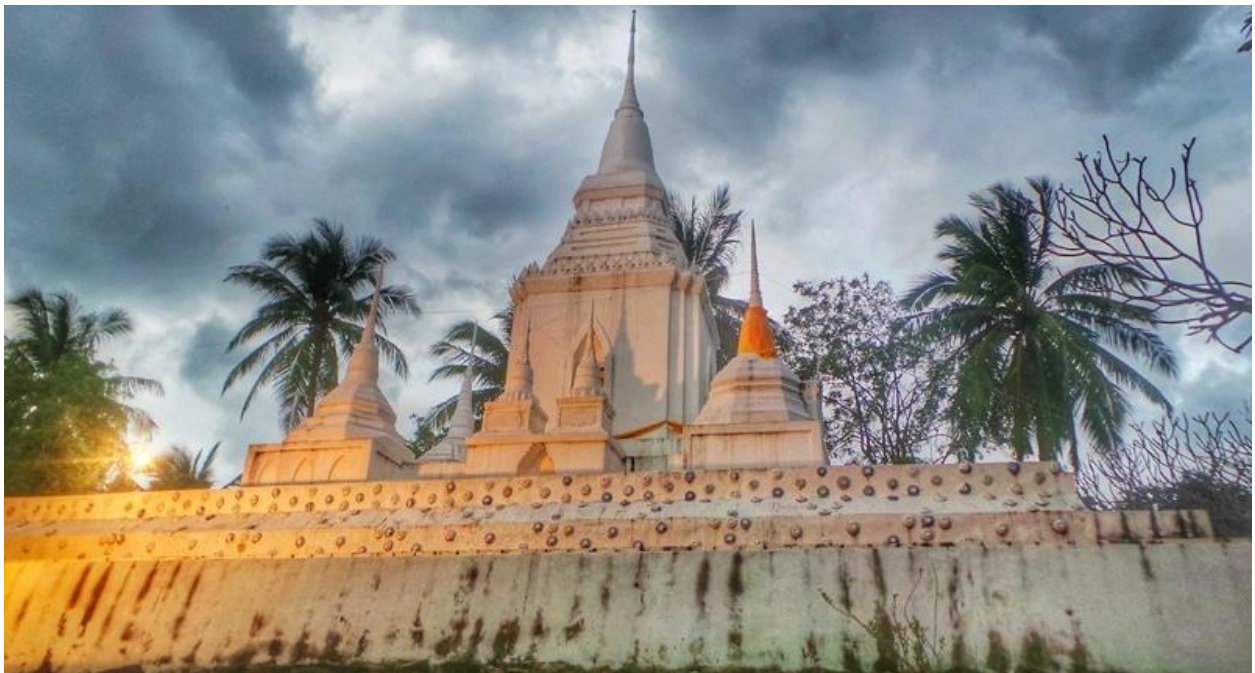
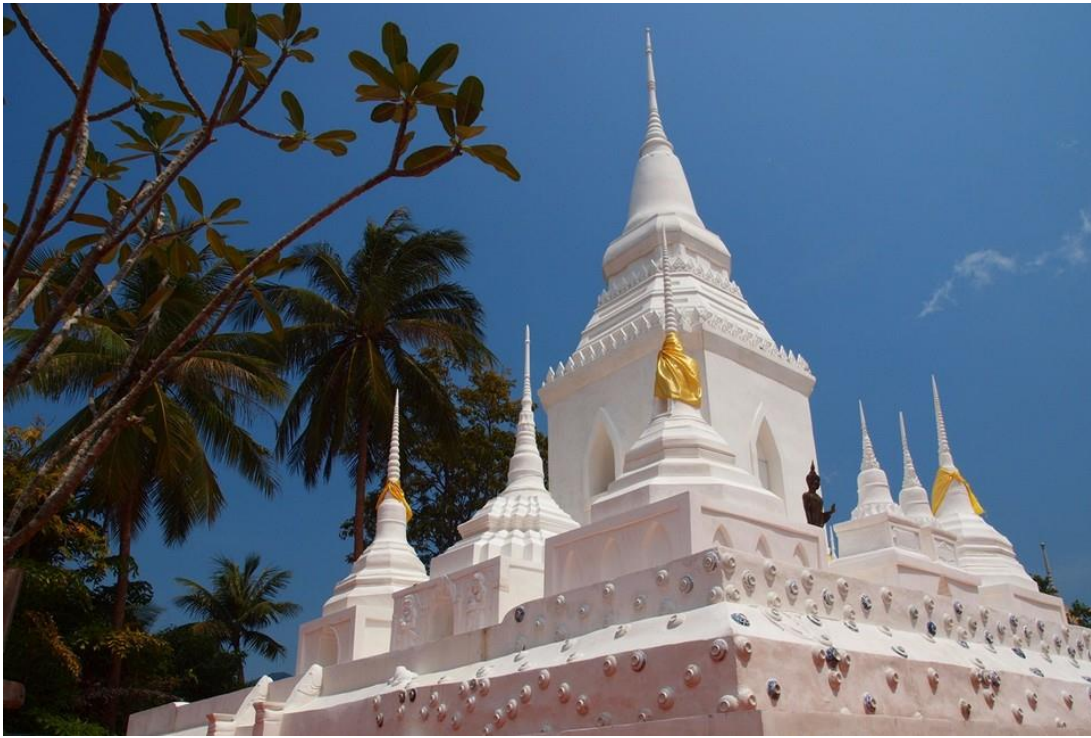
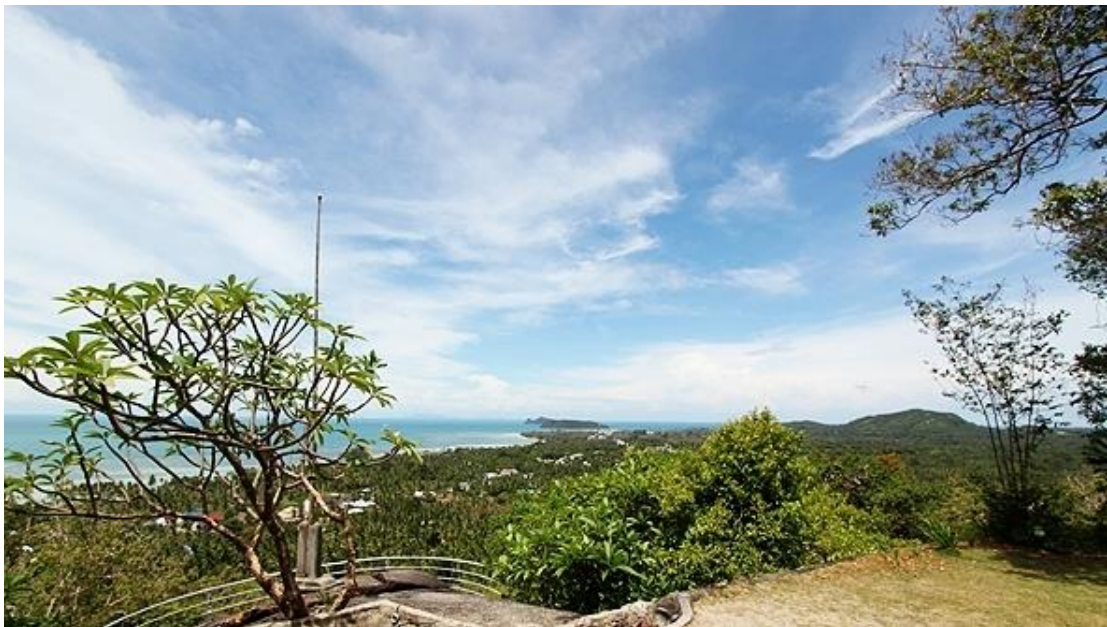
เจดีย์สมัยรัตนโกสินทร์ตอนต้นประมาณรัชกาลที่ ๓-๔ เจดีย์ก่ออิฐถือปูนองค์ที่สอง เป็นเจดีย์ก่ออิฐถือปูนขนาดเล็ก ขนาดประมาณ ๑ x ๑ เมตร อยู่ด้านทิศตะวันออก ของเจดีย์หินปะการัง เหลือเพียงส่วนฐานเป็นถ้ำบัวลูกแก้วอกไก่ ๒ ชั้น น่าจะเป็นเจดีย์ลายหรือฐานสำหรับวางเครื่องบูชาเจดีย์หินปะการัง สร้างด้วยหินปะการังเป็นก้อนสี่เหลี่ยมขนาดใหญ่วางซ้อนกันปัจจุบันมีรากต้นไม้โอบคลุมไว้ทั้งหมด ลำต้นเจริญเติบโตอยู่บนองค์เจดีย์ อย่างไรก็ตามก็ยังสามารถสังเกตเห็นว่า เจดีย์องค์นี้เหลือเพียงส่วนฐานที่ทำเป็นฐานบัวลูกแก้วอกไก่ขนาดของฐานเจดีย์ที่เหลือกว้างราว ๔-๕ เมตร

เจดีย์ก่ออิฐถือปูนองค์ที่หนึ่ง เป็นเจดีย์ฐานสี่เหลี่ยม ฐานชั้นล่างเป็นฐานเชิงสูง มีซุ้มประดับที่ฐานด้านละ ๒ ซุ้ม ภายในซุ้มมีช้างค้ำอยู่ครึ่งตัว ด้านหน้าทางทิศตะวันออกมีบันไดทางขึ้น ถัดไปเป็นฐานบัวลูกแก้วอกไก่ย่อมุมไม้สิบสอง รองรับเรือนธาตุย่อมุมไม้สิบสองประดับด้วยเครื่องถ้วยชาม และลายปูนปั้นตามพื้นที่ว่างของย่อมุมลายปูนปั้นเหล่านี้ ได้แก่รูปทหารเงินทางมุมทิศตะวันออกเฉียงใต้ รูปครุฑทางมุมด้านทิศตะวันออกเฉียงเหนือรูปครุฑขุดนาค ทางมุมด้านตะวันออกเฉียงใต้

๒. เจดีย์ก่ออิฐถือปูนองค์ที่สอง เป็นเจดีย์ก่ออิฐถือปูนขนาดเล็ก ขนาดประมาณ ๑ x ๑ เมตร อยู่ด้านทิศตะวันออกของเจดีย์หินปะการัง เหลือเพียงส่วนฐานเป็นฐานบัวแก้วอกไก่ ๒ ชั้น น่าจะเป็นเจดีย์ราย หรือฐานสำหรับวางเครื่องบูชา

๓. เจดีย์หินปะการัง สร้างด้วยหินปะการังเป็นก้อนเหลี่ยมขนาดใหญ่วางซ้อนกัน ปัจจุบันมีรากต้นโพธิ์โอบคลุมไว้ทั้งหมด ลำต้นเจริญเติบโตอยู่บนองค์เจดีย์ อย่างไรก็ตามก็ยังสามารถได้ว่าเจดีย์องค์นี้เหลือเพียงส่วนฐานที่ทำเป็นฐานที่ทำเป็นฐานบัวลูกแก้วอกไก่ ขนาดของฐานเจดีย์ที่เหลือกว้างราว ๔ - ๕ เมตร
